Ears and Eyes

Ears and Eyes, sans photos

Publication originale du No Trace Project

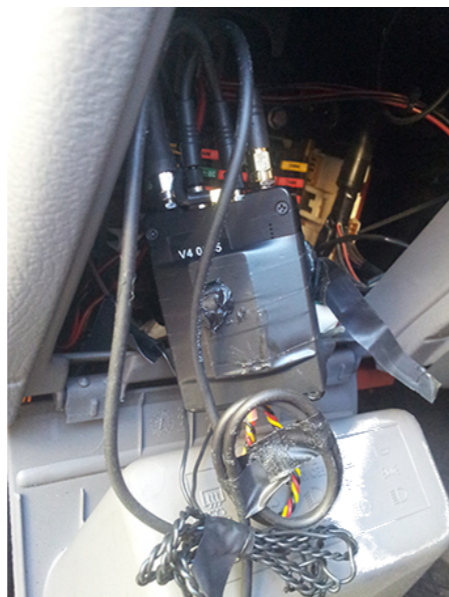
Des micros et une balise GPS trouvés dans la boîte à fusibles d'une voiture à Lecce, Italie, en décembre 2017².

Des micros et une balise GPS ont été trouvés dans une voiture. Le dispositif était placé **dans la boîte à fusibles**. La voiture avait des problèmes électriques (la batterie s'était déchargée deux fois en un mois, signe d'une consommation anormale d'électricité).

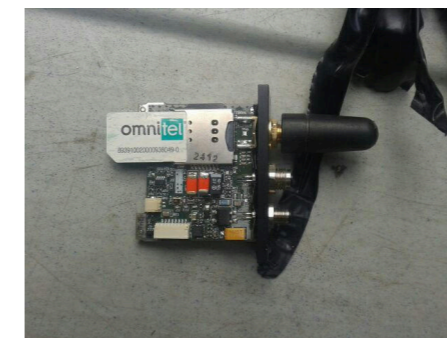
Un dispositif avec carte SIM trouvé dans un véhicule en Italie, en août 2019⁵.
