# Ears and Eyes

avec photos

Partie 1/2  
Allemagne-Irlande

1 janvier 2024

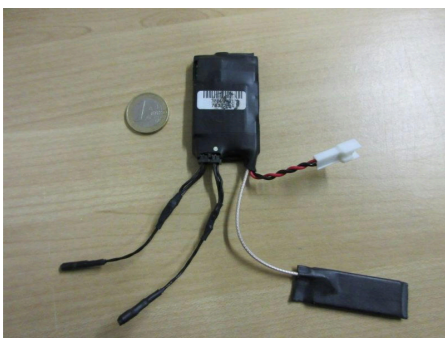
Micros trouvés dans une prise électrique dans un bâtiment à Bologne, Italie, en janvier 2018<sup>1</sup>.

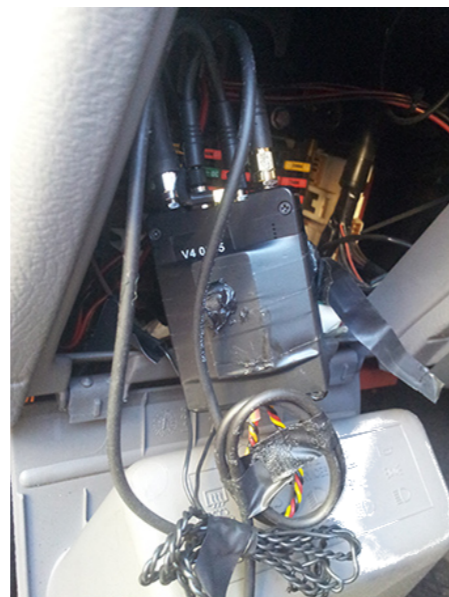
Des micros et une balise GPS trouvés dans la boîte à fusibles d'une voiture à Lecce, Italie, en décembre 2017<sup>2</sup>.

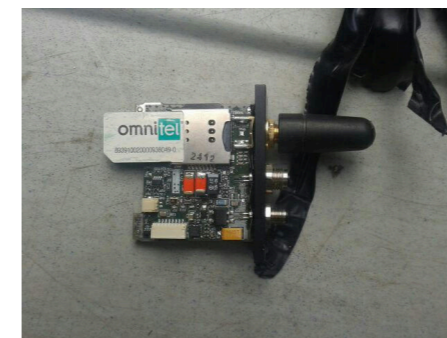
Un dispositif avec carte SIM trouvé dans un véhicule en Italie, en août 2019<sup>5</sup>.

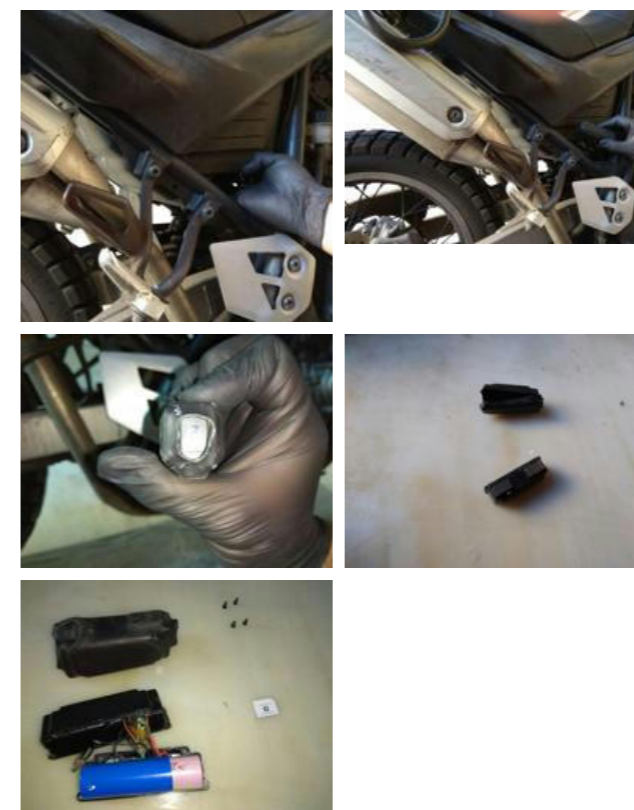
Une **balise GPS** a été trouvée sur une moto. Elle était **attachée avec un aimant**. Elle était équipée d'une carte SIM et d'une batterie.

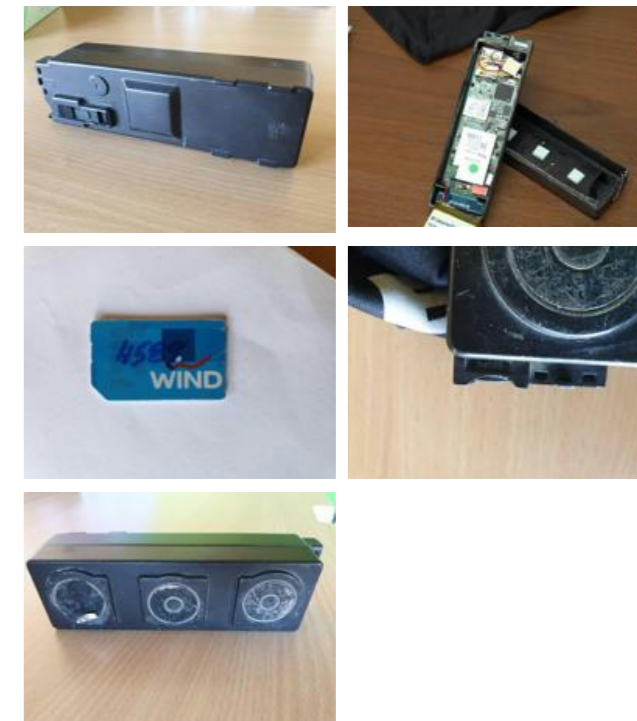
Une **balise GPS** a été trouvée sur une voiture. Elle était **attachée avec un aimant**. Elle était équipée d'une carte SIM et d'une batterie.

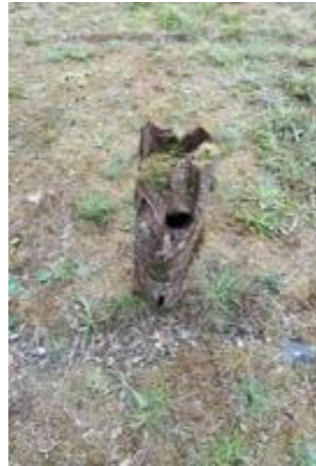
Quatre caméras ont été trouvées près de la « ZAD du Carnet », une zone de lutte contre la création d'une zone industrielle, en Loire-Atlantique, dans l'ouest de la France. Les quatre caméras, dissimulées **près d'un portail d'accès à la zone**, étaient camouflées **dans une fausse bûche d'arbre et de fausses pierres**. Elles filmaient en continu et étaient reliées, via des câbles enterrés, à des grosses batteries et modems, également dissimulés, permettant d'envoyer directement les images à un poste à distance. Par ailleurs, la mention « Allwan » était visible sur une partie des images retrouvées, ou encore sur une étiquette sur une caméra. Les caméras ont été trouvées le 31 août, et semblent avoir été installées à la veille d'un « weekend de résistance », organisé sur place les 29 et 30 août.

La mention « Allwan », visible sur des images retrouvées sur les dispositifs, ainsi que sur une étiquette sur une caméra, fait penser que les dispositifs ont été fournis par l'entreprise française **Allwan Security**.

1: premier groupe de caméras; 2: portail; 3: deuxième groupe de caméras

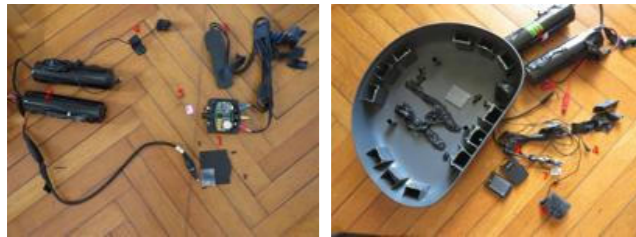
Une **balise GPS et un microphone** ont été trouvés dans une voiture. Les deux dispositifs ont été installés séparément, **chacun dans l'un des appuis-tête des sièges avant**. Les appuis-tête ont été ouverts et ont été recollés après l'installation des mouchards. Les deux appareils étaient équipés de deux batteries chacun. Le premier appareil, qui était apparemment l'unité de contrôle, était équipé d'un module GSM pour envoyer aux flics les données GPS et les fichiers audio enregistrés, via la carte SIM. Sur l'unité de contrôle elle-même, il y avait une antenne GPS/GSM, la connexion aux batteries et un microphone. À l'intérieur de l'appareil, une carte SIM de « Deutsche Telekom » a été trouvée. Le second dispositif semblait être le véritable dispositif de surveillance audio. Il disposait lui aussi d'une connexion aux batteries, d'une antenne plus petite et de deux micros, qui avaient été collés dans les trous pour le support du siège, avec un rembourrage anti-vibration. Cet appareil était équipé d'une carte SD, mais il n'y avait plus de fichiers audio stockés dedans. Apparemment, la carte SD servait de support de stockage des données du système d'exploitation et pour le stockage temporaire des données enregistrées. Selon ce qui était connu au moment de la découverte, la balise GPS avait été installée en août 2019 et le dispositif d'écoute destiné à « la surveillance intérieure d'un véhicule » courant ou après septembre 2019. Ces appareils ont évidemment été installés par la police criminelle fédérale (BKA) dans le but de récupérer des informations sur les personnes accusées dans le cadre des procédures actuelles pour « association de malfaiteurs ».

1: unité de contrôle ; 2: batteries ; 3: antenne GPS ; 4: dispositif d'écoute ; 5: les micros connectés au dispositif d'écoute ; 6: dispositif d'écoute démonté ; 7: carte SD

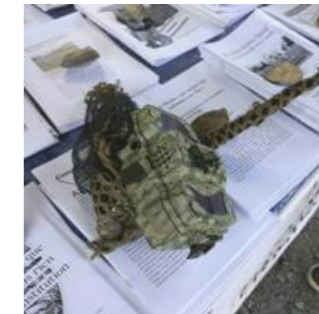
Une des deux caméras de modèle BOLYGUARD MG983G

D'après la source qui a signalé la découverte des caméras, les caméras qui ont été retrouvées étaient commercialisées par les entreprises RECONYX et Boly, basées aux États-Unis.

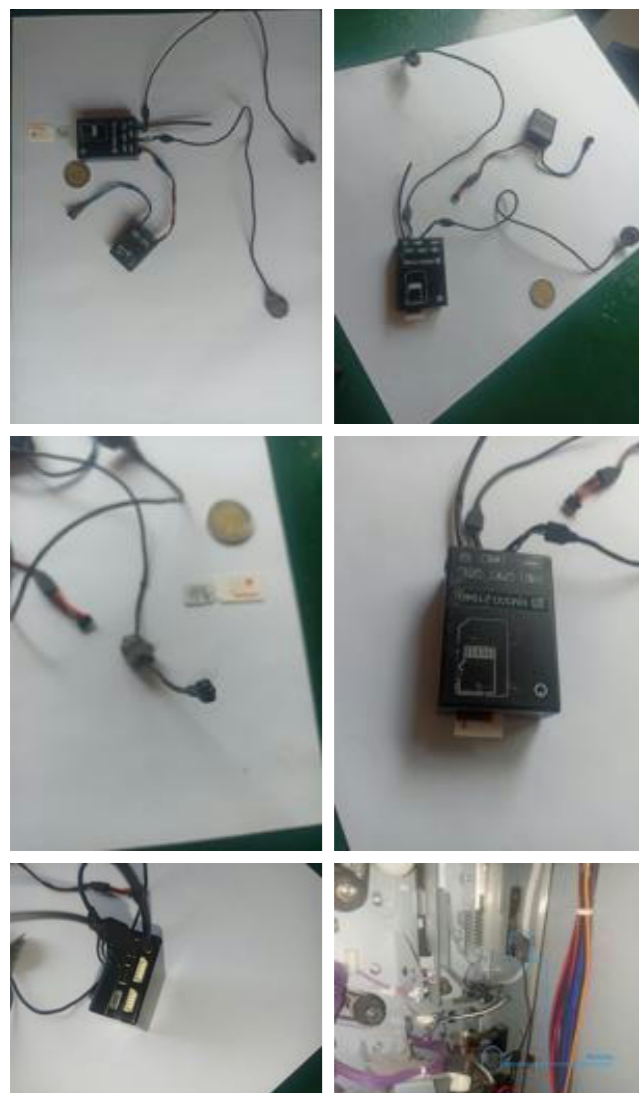
Bleu : micros ; Jaune : fils soudés à l'alimentation ; Rose : boîtier carte SIM + carte SD ; Vert : transformateur

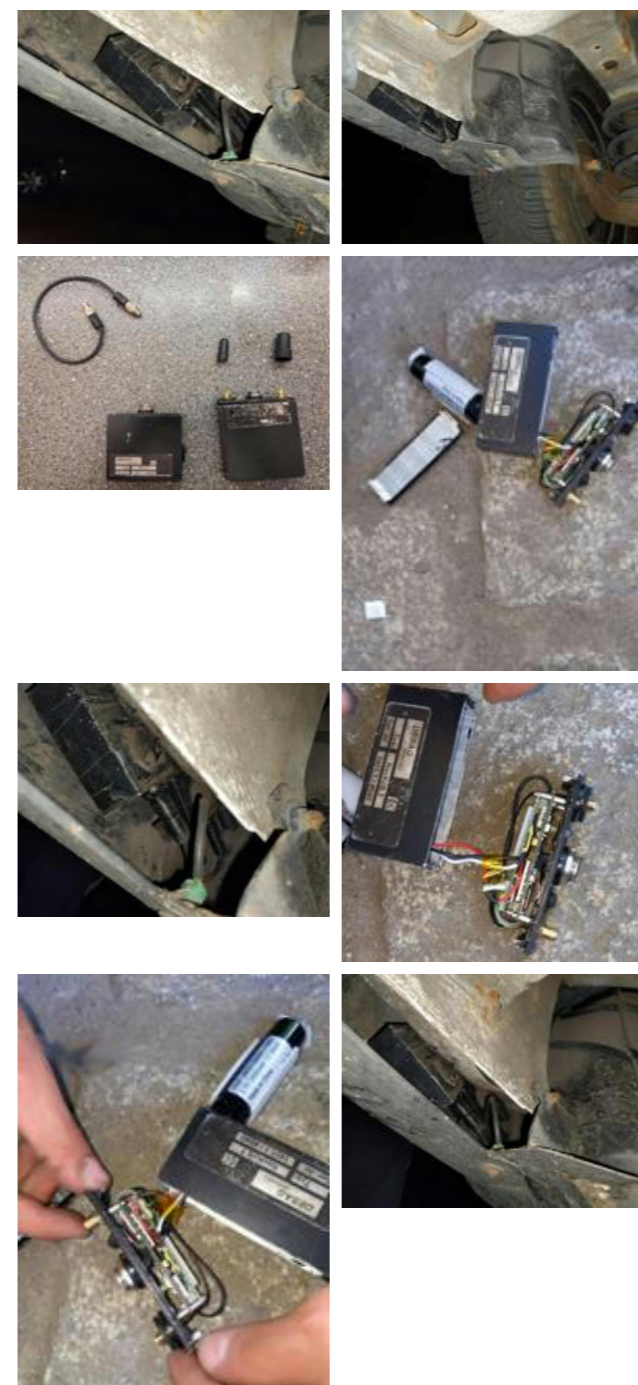
Les photos du dispositif montrent qu'une balise de modèle NavKos T, commercialisée par l'entreprise allemande DESAG Telematic, faisait partie du dispositif. Cela semble indiquer que le dispositif a été fourni par l'entreprise allemande **DESAG Telematic**.

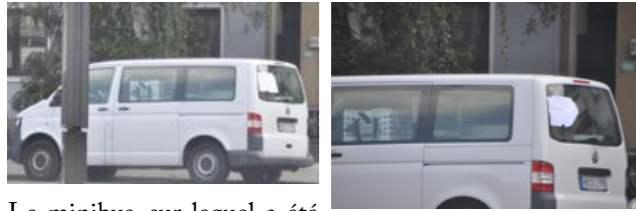
Le minibus, sur lequel a été accroché une feuille pour bloquer l'objectif de la caméra (1)

Le minibus, sur lequel a été accroché une feuille pour bloquer l'objectif de la caméra (2)

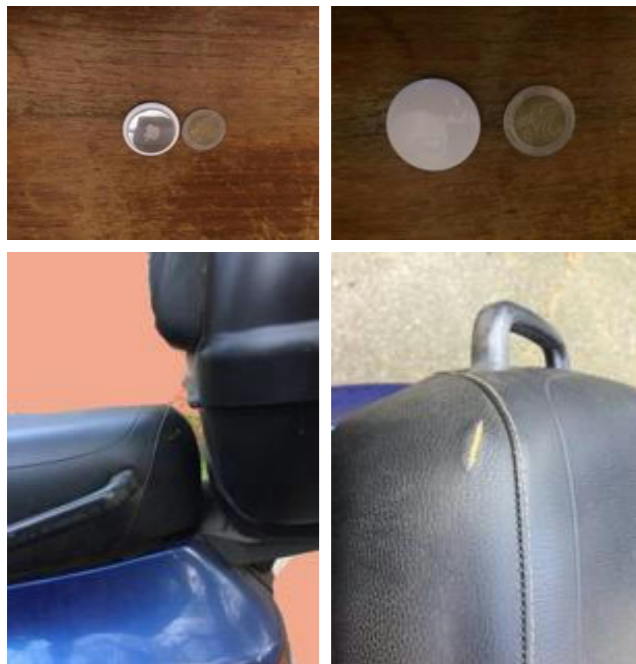
Un **AirTag**—un dispositif de suivi commercialisé par Apple— a été trouvé sur un scooter. Il était caché à l'intérieur du coussin du siège du scooter, dans lequel il avait été inséré par une fente apparemment faite avec une sorte de lame. Il avait un diamètre approximatif de 3 centimètres et une hauteur de moins d'un centimètre.

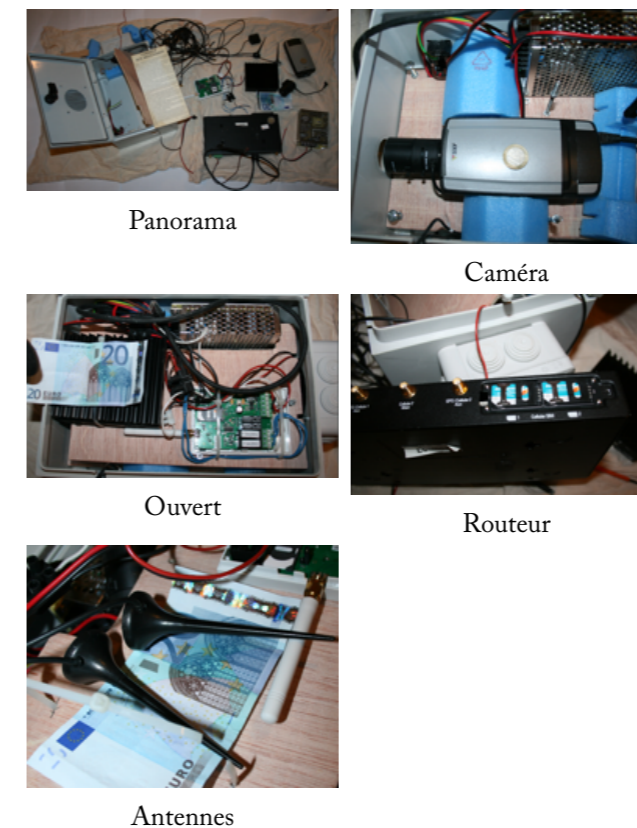
Panorama

Caméra

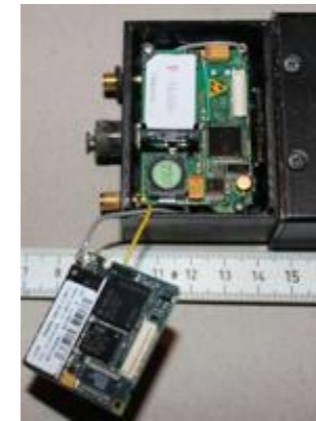
Balise GPS ouverte avec carte SIM

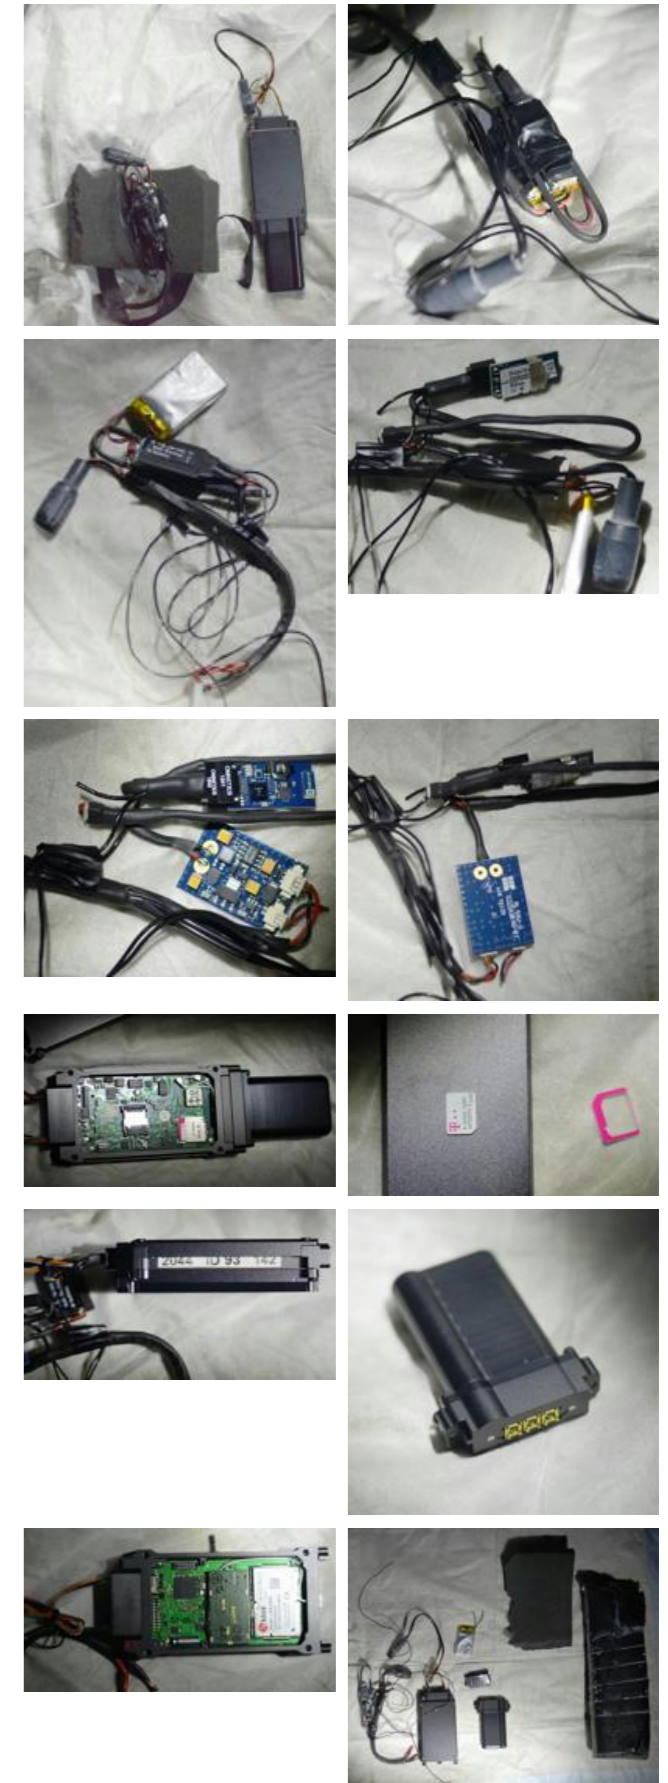
Une **balise GPS** et un **dispositif d'enregistrement audio** ont été trouvés dans une voiture. Ils étaient situés **derrière un revêtement du plafonnier avant**. Ils étaient reliés entre eux par un câble électrique et alimentés par l'alimentation du plafonnier arrière. La balise GPS contenait, entre autres, un récepteur GPS « u-blox MAX-M8 », un slot pour cartes avec une carte microSD de 16 Go, une puce de téléphonie mobile « u-blox LISA-U230 » avec une carte SIM Telekom, ainsi qu'un module d'antenne tripolaire amovible. Le dispositif d'enregistrement audio contenait un convertisseur de tension, une batterie lithium-ion de 3,7 V et 550 mAh et un petit circuit imprimé, qui contenait lui-même une carte microSD de 32 Go et l'antenne « NN01-104 » produite par l'entreprise Ignion (anciennement Fractus). Le dispositif d'enregistrement audio était relié au microphone, déjà existant, du kit mains libres, qui se trouvait derrière un cache au-dessus du rétroviseur.

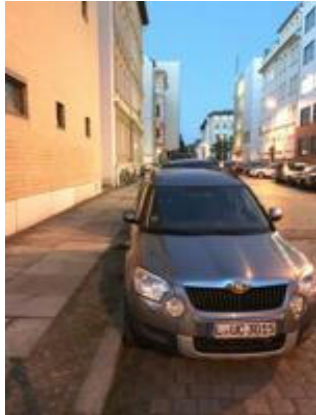
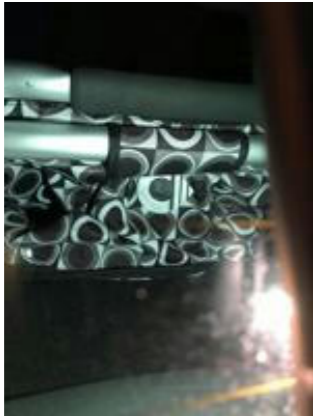
Deux caméras ont été trouvées dans une voiture stationnée dans une rue. Elles étaient installées **sur la plage arrière, respectivement dans un panier et dans un sac**. Un faisceau de câbles, dissimulé sous des serviettes, menait au coffre du véhicule. Les objectifs des caméras étaient orientés vers une entrée d'immeuble et un trottoir.

La voiture, sur laquelle ont été accrochées des affiches pour alerter sur la présence des caméras (1)

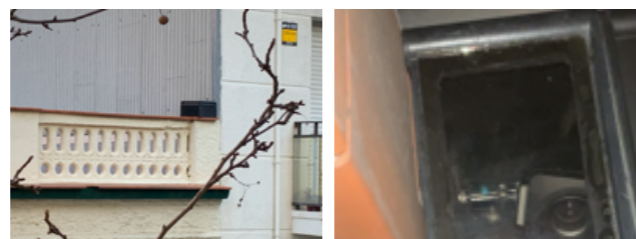
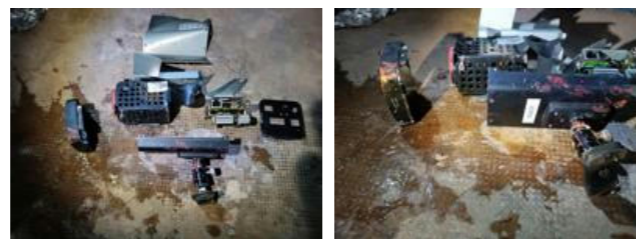
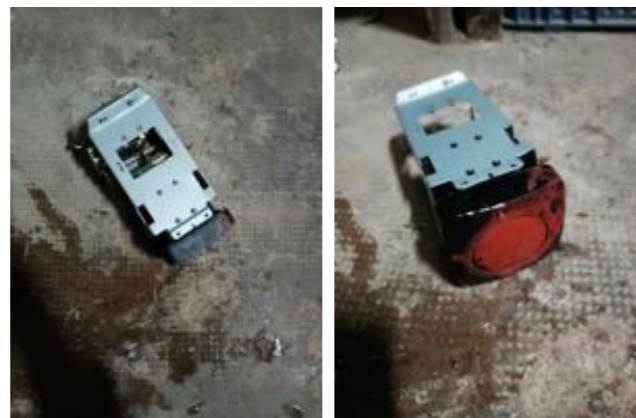
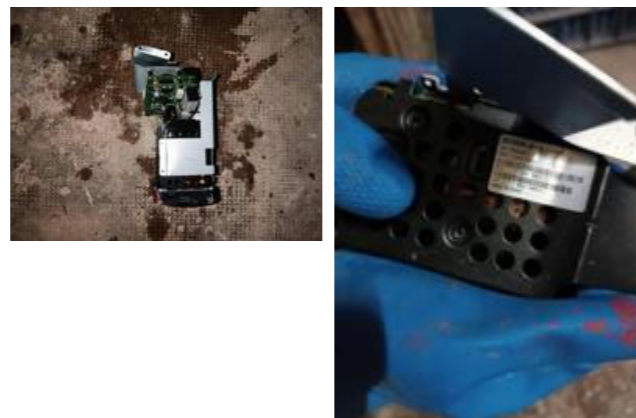
Le dispositif GPRSpack a été développé dans le cadre d'une collaboration entre le BLKA (Bureau de la police criminelle de l'État de Bavière) et l'entreprise allemande **EBS Electronic**. En 2017, EBS Electronic, avec une autre entreprise, est devenue l'entreprise allemande **EBS-SYSTART**.

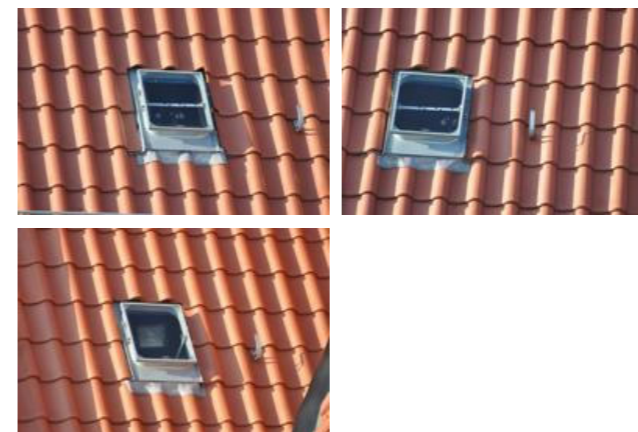
**Plusieurs caméras** ont été trouvées dans le grenier d'une école publique située en face d'un squat récemment expulsé, filmant le squat à travers les lucarnes.

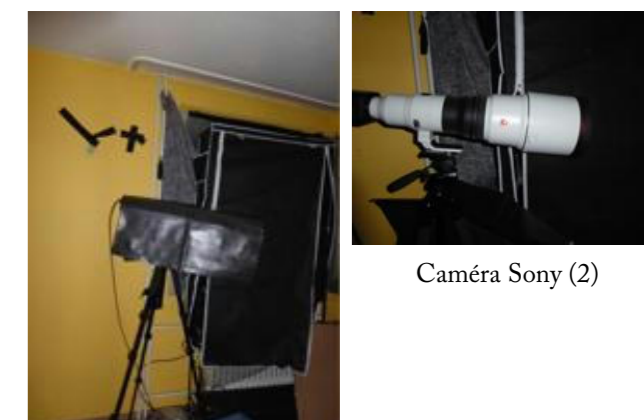
L'ensemble de l'installation était alimenté par une prise murale à l'aide d'un dispositif « Antrax SwitchBox-GSM » qui contenait une autre carte SIM Telekom, permettant d'allumer et d'éteindre l'installation via le réseau de téléphonie mobile. Les caméras IP étaient alimentées par le dispositif de gestion vidéo via Ethernet (grâce à un dispositif « Delock Gigabit PoE+ Splitter »).

Caméra Sony (1)

Caméra Sony (2)

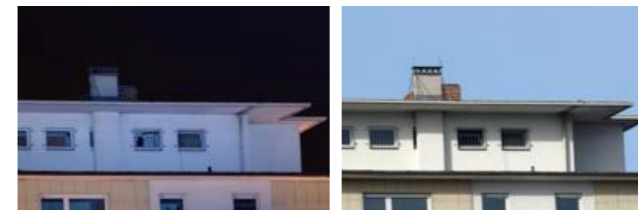
Une **caméra** a été trouvée **dans un immeuble résidentiel proche d'un centre social, dans une petite pièce fermée à clé au 12ème étage, au niveau d'une fenêtre donnant sur l'entrée principale du centre social**. La caméra était montée sur un trépied et alimentée par une prise de courant située dans une autre pièce fermée à clé, par le biais d'un câble installé à l'extérieur sur le toit. L'immeuble résidentiel était situé à environ 260 mètres du centre social.

La caméra de nuit

La caméra de jour

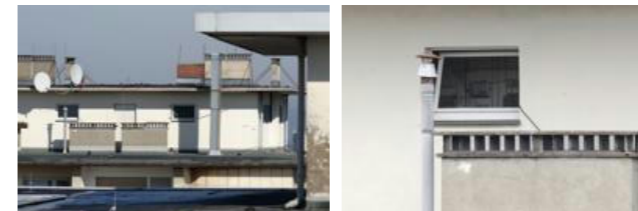
Le câble d'alimentation sur le toit

Le câble d'alimentation atteignant la prise

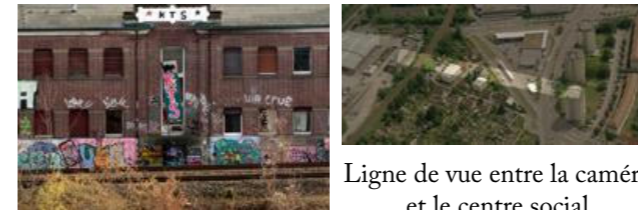
Le centre social tel qu'il était vu par la caméra

Ligne de vue entre la caméra et le centre social

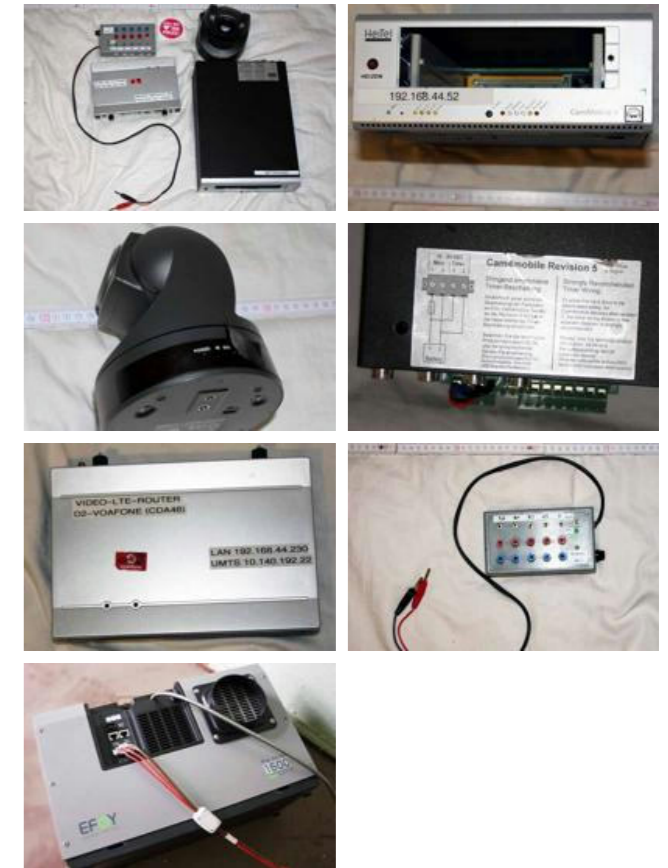
disque dur et pouvait être contrôlée via une connexion mobile LTE, et une pile pour alimenter le dispositif. Par une fenêtre, la caméra avait vue sur le trottoir, plusieurs entrées d'immeubles et plusieurs fenêtres d'appartements. Le dispositif ne pouvait pas être vu de l'extérieur, les diodes lumineuses ayant été spécialement masquées.
