Ears and Eyes

Ears and Eyes, sans photos

Publication originale du No Trace Project

1 janvier 2024

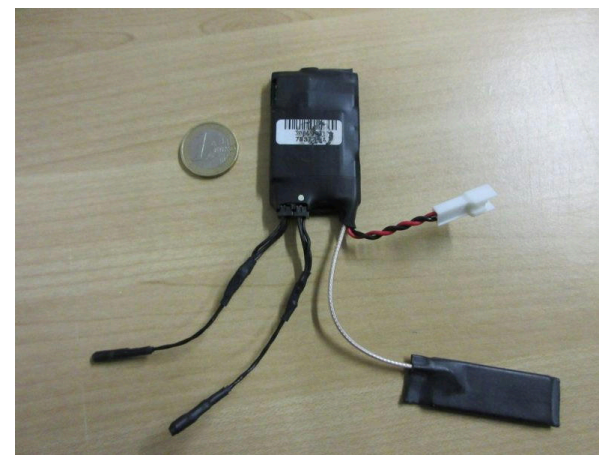
Micros trouvés dans une prise électrique dans un bâtiment à Bologne, Italie, en janvier 2018¹.

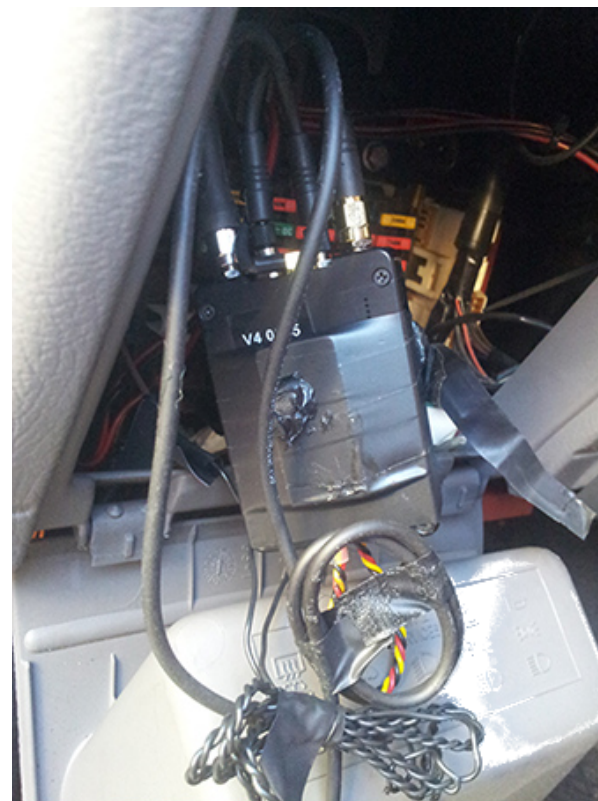
Des micros et une balise GPS trouvés dans la boîte à fusibles d'une voiture à Lecce, Italie, en décembre 2017².

Des micros et une balise GPS ont été trouvés dans une voiture. Le dispositif était placé **dans la boîte à fusibles**. La voiture avait des problèmes électriques (la batterie s'était déchargée deux fois en un mois, signe d'une consommation anormale d'électricité).

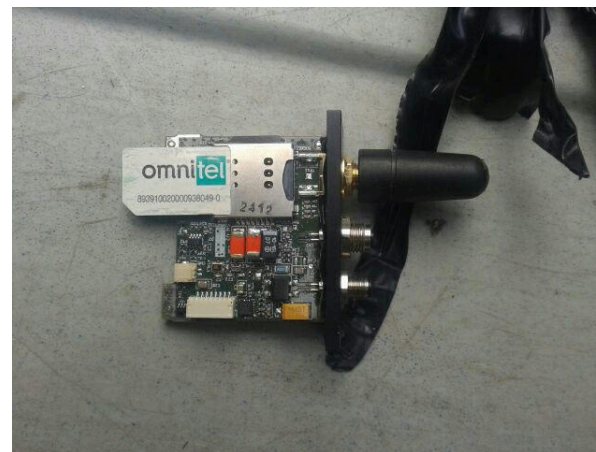
Un dispositif avec carte SIM trouvé dans un véhicule en Italie, en août 2019⁵.
