Ears and Eyes, sans photos

Publication originale du No Trace Project

1 janvier 2024

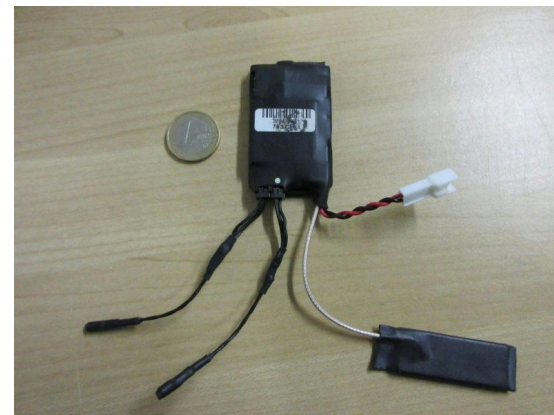
Micros trouvés dans une prise électrique dans un bâtiment à Bologne, Italie, en janvier 2018¹.

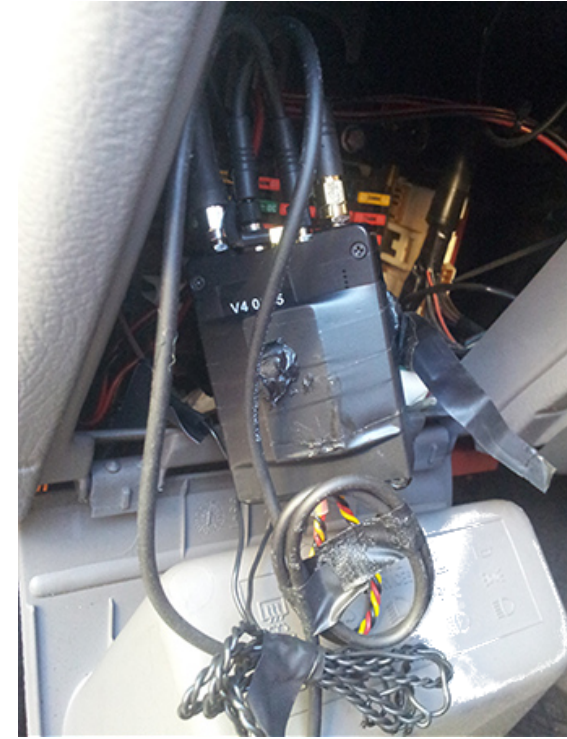
Des micros et une balise GPS trouvés dans la boîte à fusibles d'une voiture à Lecce, Italie, en décembre 2017².

Des **micros et une balise GPS** ont été trouvés dans une voiture. Le dispositif était placé **dans la boîte à fusibles**. La voiture avait des problèmes électriques (la batterie s'était déchargée deux fois en un mois, signe d'une consommation anormale d'électricité).

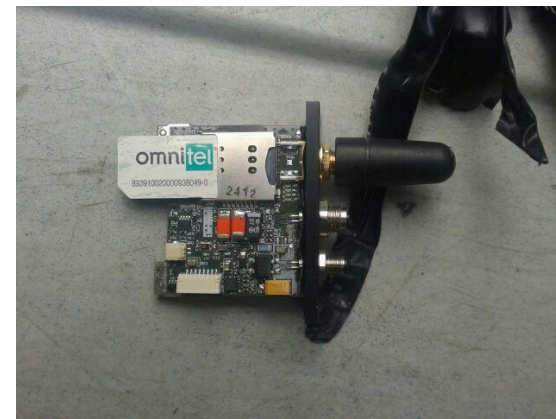
Un dispositif avec carte SIM trouvé dans un véhicule en Italie, en août 2019⁵.
