Ears and Eyes

Partie 1/2
Allemagne–Irlande

Ears and Eyes, avec photos
Partie 1/2 : Allemagne-Irlande
Partie 2/2 : Italie-États-Unis

1 janvier 2024

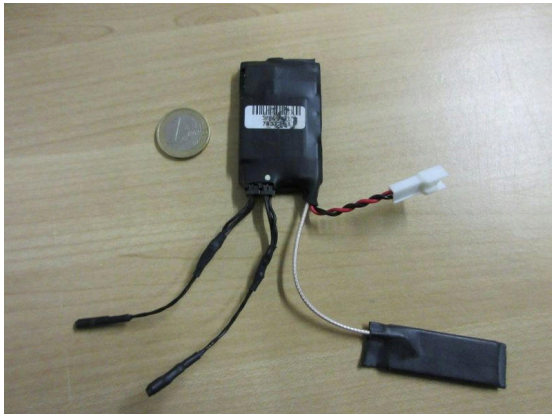
Micros trouvés dans une prise électrique dans un bâtiment à Bologne, Italie, en janvier 2018¹.

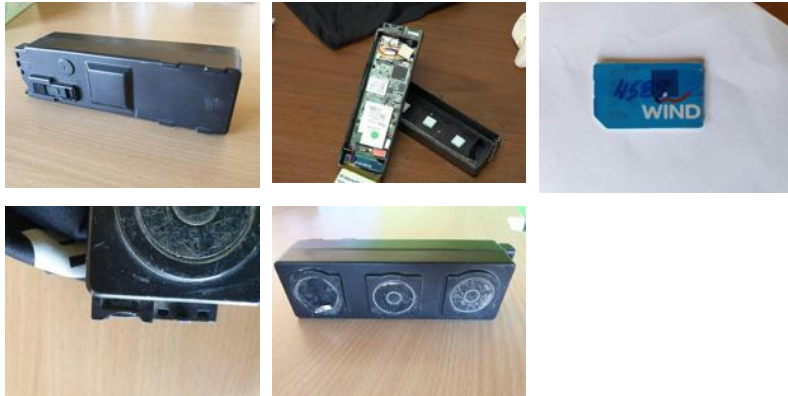
Une **balise GPS** a été trouvée sur une voiture. Elle était **attachée avec un aimant**. Elle était équipée d'une carte SIM et d'une batterie.

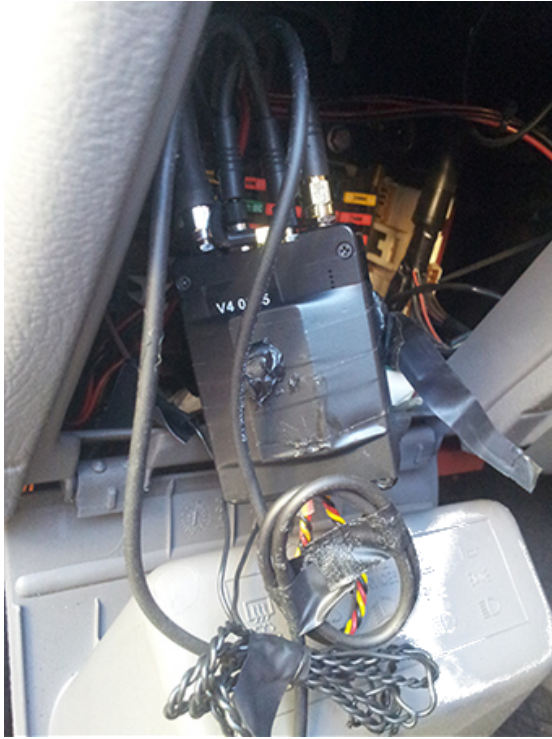
Des micros et une balise GPS trouvés dans la boîte à fusibles d'une voiture à Lecce, Italie, en décembre 2017².

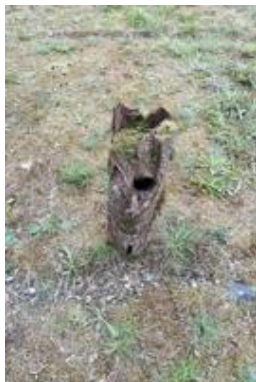
1: premier groupe de caméras; 2: portail; 3: deuxième groupe de caméras

Quatre caméras ont été trouvées près de la « ZAD du Carnet », une zone de lutte contre la création d'une zone industrielle, en Loire-Atlantique, dans l'ouest de la France. Les quatre caméras, dissimulées **près d'un portail d'accès à la zone**, étaient camouflées **dans une fausse bûche d'arbre et de fausses pierres**. Elles filmaient en continu et étaient reliées, via des câbles enterrés, à des grosses batteries et modems, également dissimulés, permettant d'envoyer directement les images à un poste à distance. Par ailleurs, la mention « Allwan » était visible sur une partie des images retrouvées, ou encore sur une étiquette sur une caméra. Les caméras ont été trouvées le 31 août, et semblent avoir été installées à la veille d'un « weekend de résistance », organisé sur place les 29 et 30 août.

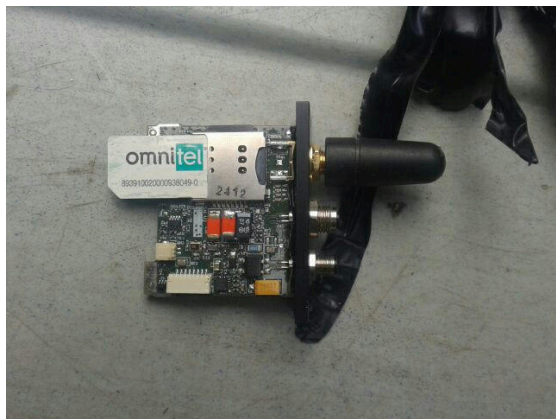
Un dispositif avec carte SIM trouvé dans un véhicule en Italie, en août 2019⁵.

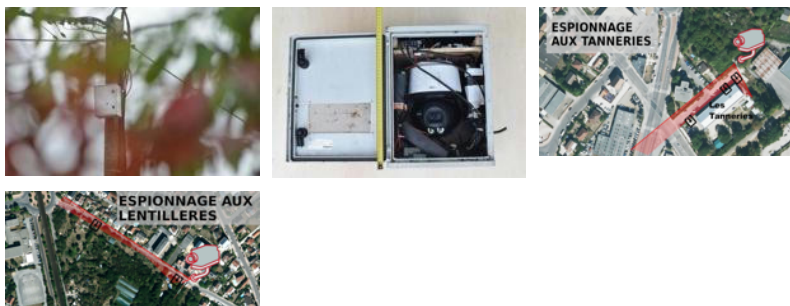
Deux caméras ont été trouvées dans la rue, près de lieux politiques auto-gérés. Chaque caméra était **dans une boîte attachée à un poteau électrique**. Elles étaient capables de filmer les entrées et alentours des lieux. Elles étaient présentes—pas forcément en continu—depuis 2019. Après la découverte de la première caméra, la deuxième a été retirée par les services de renseignement de l'État.

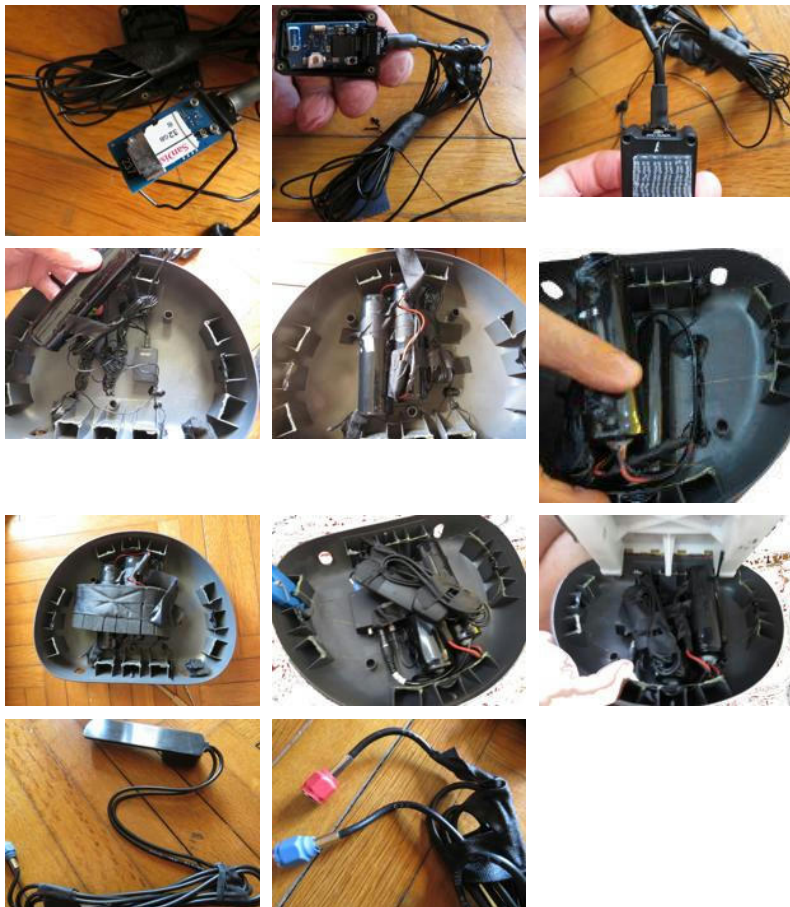
Une balise GPS et un microphone ont été trouvés dans une voiture. Les deux dispositifs ont été installés séparément, **chacun dans l'un des appuis-tête des sièges avant**. Les appuis-tête ont été ouverts et ont été recollés après l'installation des mouchards. Les deux appareils étaient équipés de deux batteries chacun. Le premier appareil, qui était apparemment l'unité de contrôle, était équipé d'un module GSM pour envoyer aux flics les données GPS et les fichiers audio enregistrés, via la carte SIM. Sur l'unité de contrôle elle-même, il y avait une antenne GPS/GSM, la connexion aux batteries et un microphone. À l'intérieur de l'appareil, une carte SIM de « Deutsche Telekom » a été trouvée. Le second dispositif semblait être le véritable dispositif de surveillance audio. Il disposait lui aussi d'une connexion aux batteries, d'une antenne plus petite et de deux micros, qui avaient été collés dans les trous pour le support du siège, avec un rembourrage anti-vibration. Cet appareil était équipé d'une carte SD, mais il n'y avait plus de fichiers audio stockés dedans. Apparemment, la carte SD servait de support de stockage des données du

1: unité de contrôle ; 2: batteries ; 3: antenne
2: batteries ; 3: antenne
4: GPS ; 4: microphone ; les micros connectés au
5: carte SIM
6: dispositif d'écoute
7: carte SD

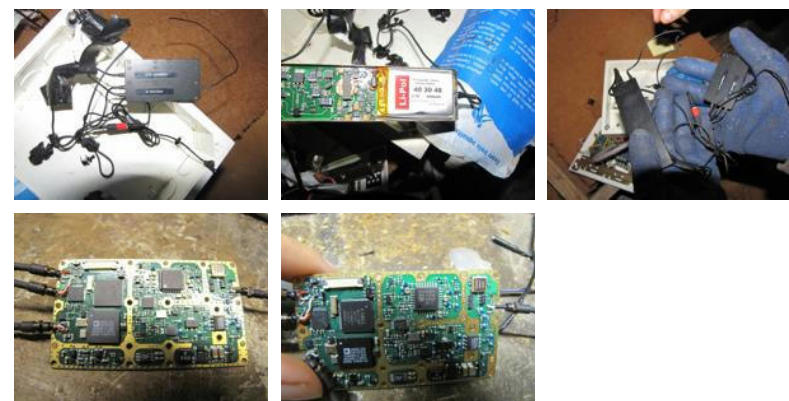
Un **microphone** a été trouvé au squat Awhanee. Il était situé **dans une multiprise**. L'appareil contenait un circuit imprimé et une batterie. Il semble que l'appareil ait été installé durant une perquisition plus tôt dans le mois.

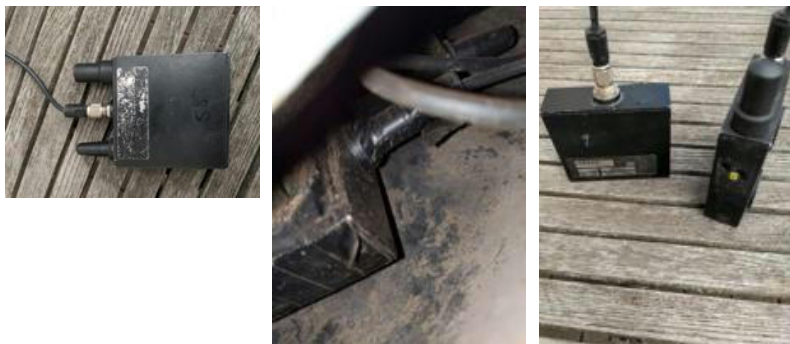
Les photos du dispositif montrent qu'une balise de modèle NavKos T, commercialisée par l'entreprise allemande DESAG Telematic, faisait partie du dispositif. Cela semble indiquer que le dispositif a été fourni par l'entreprise allemande **DESAG Telematic**.

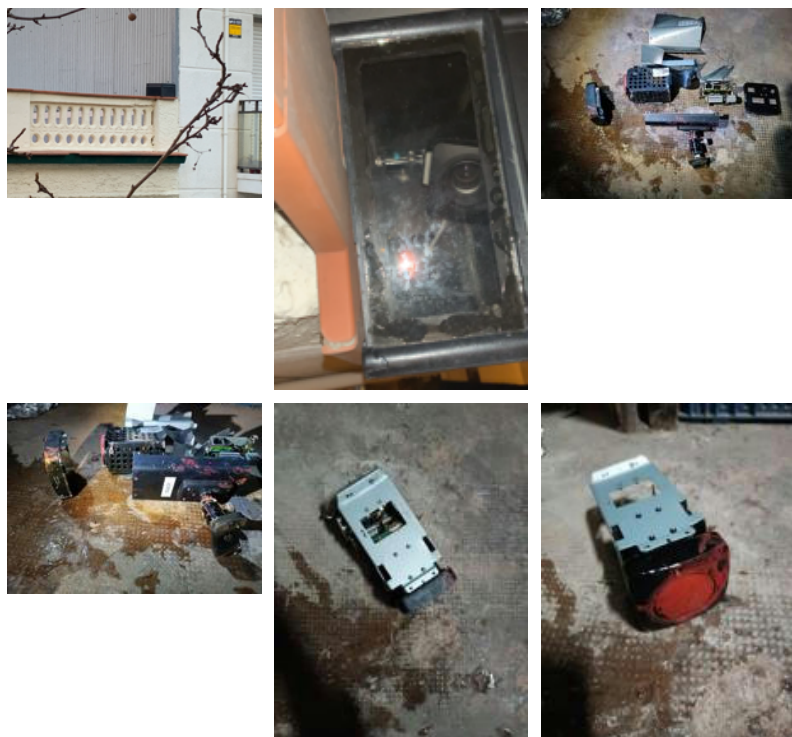
Une **caméra** a été trouvée en face d'une maison où vivent des anarchistes. Elle était placée **dans une boîte noire, sur le toit d'un restaurant situé en face de la maison.**

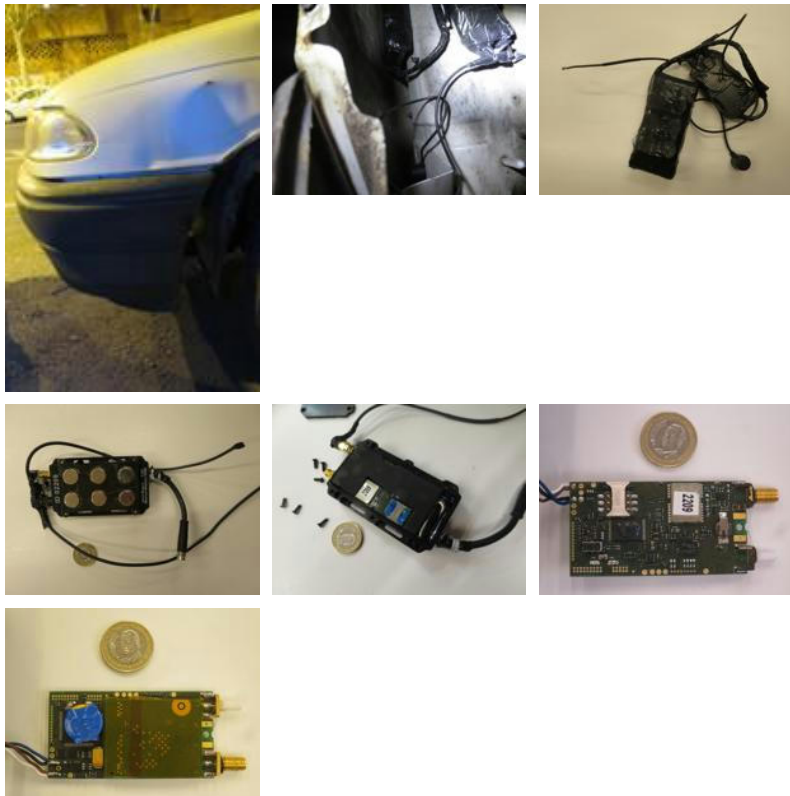
Balise GPS

Un **dispositif de géolocalisation** a été trouvé sur la voiture d'un.e participant.e au Circumvention Tech Festival, un festival contre la censure et la surveillance d'Internet. Le dispositif était **attaché magnétiquement à l'intérieur d'un passage de roue de la voiture**. Il était constitué d'une batterie, d'une antenne GPS, d'une antenne GSM et d'une carte SIM Movistar. Les différents composants étaient enveloppés dans du ruban adhésif noir et attachés magnétiquement au garde-boue et au châssis de la voiture. Plusieurs pistes laissaient penser que le dispositif avait pu être placé par des policiers du « Cuerpo Nacional de Policía » (police nationale espagnole).

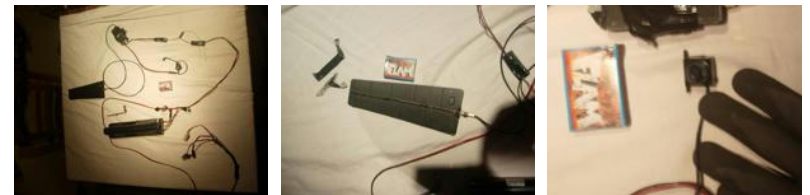
Une **caméra** a été trouvée chez deux anarchistes. Le dispositif était placé **dans la cuisine, derrière une petite grille de ventilation**. Il était constitué d'une caméra, reliée à une batterie plutôt grande composée de 3 tubes de 4 batteries de 14,4 volts. La batterie se trouvait derrière l'évier. Entre la batterie et le reste du dispositif, se trouvait ce qui semblait être un interrupteur, manipulable à distance. Le caméra était reliée à une petite boîte noire, servant d'encodeur. Cet encodeur, type « Micro View Lock » (Ovations Systems) était à son tour relié à ce qui était peut-être une antenne pour transmettre les images sur 1,4 Ghz. Il n'y avait donc pas de carte SIM. La caméra était pointée vers la table de la cuisine. Il n'était pas su si elle comportait aussi un micro. Le caméra était fixée avec des éléments magnétiques. Sur quasi tous les éléments, des autocollants « CS » étaient apposés. « CS » correspond en effet au code du Service Logistique de la Police Fédérale.

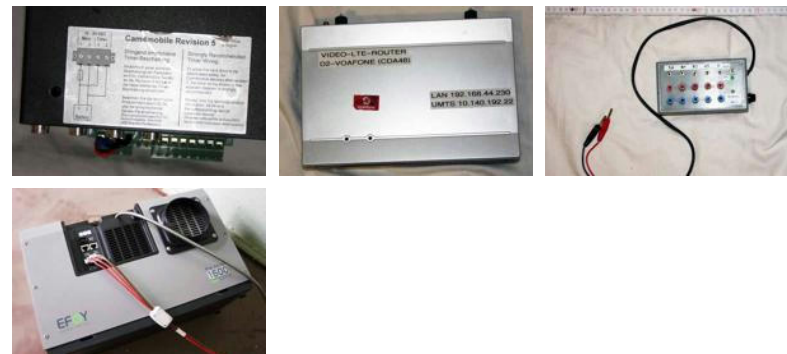
Trois caméras de surveillance ont été trouvées dans un bâtiment, pointées sur l'entrée d'un *wagenplatz* (une communauté politique de gauche au sein de laquelle les gens vivent en caravanes). Elles étaient situées dans une pièce fermée à clé, au sixième étage d'un immeuble proche du *wagenplatz*—l'immeuble en question était vacant, à l'exception du premier étage qui était occupé par un projet culturel de gauche. L'une des caméras était une « Sony ISO 409600 Extreme Sensitivity 4K » avec un téléobjectif « Sony SEL 600mm F4 GM OSS E-mount » de haute qualité. Les deux autres caméras étaient des caméras IP de modèle « Panasonic WV-S6131 ».

Les trois caméras étaient connectées à un dispositif de gestion vidéo « G-ST 500+/8R Gscope055 » commercialisé par l'entreprise allemande Geutebrück, qui était équipé d'une carte SIM Telekom et d'un SSD de 2 To. Le SSD contenait des fichiers vidéo datés de novembre et décembre 2022 au format GBF (Geutebrück Backup
