Ears and Eyes

Ears and Eyes, sans photos

Publication originale du No Trace Project

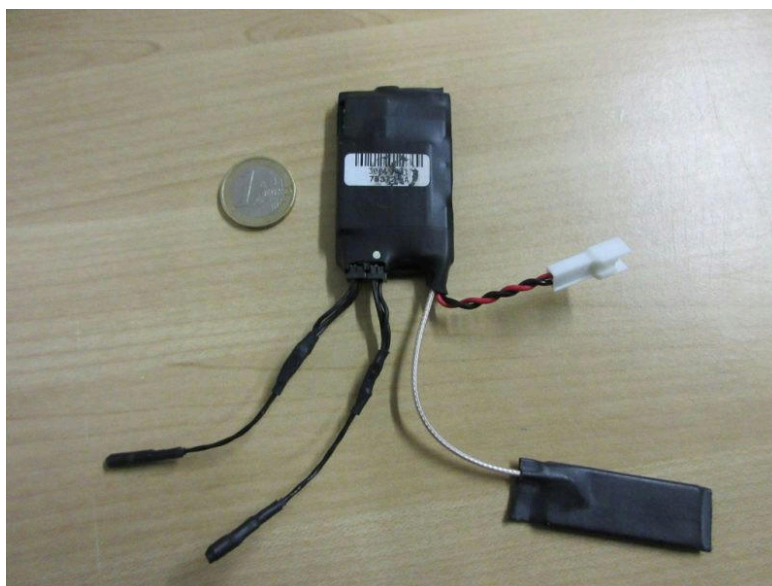
Micros trouvés dans une prise électrique dans un bâtiment à Bologne, Italie, en janvier 2018¹.

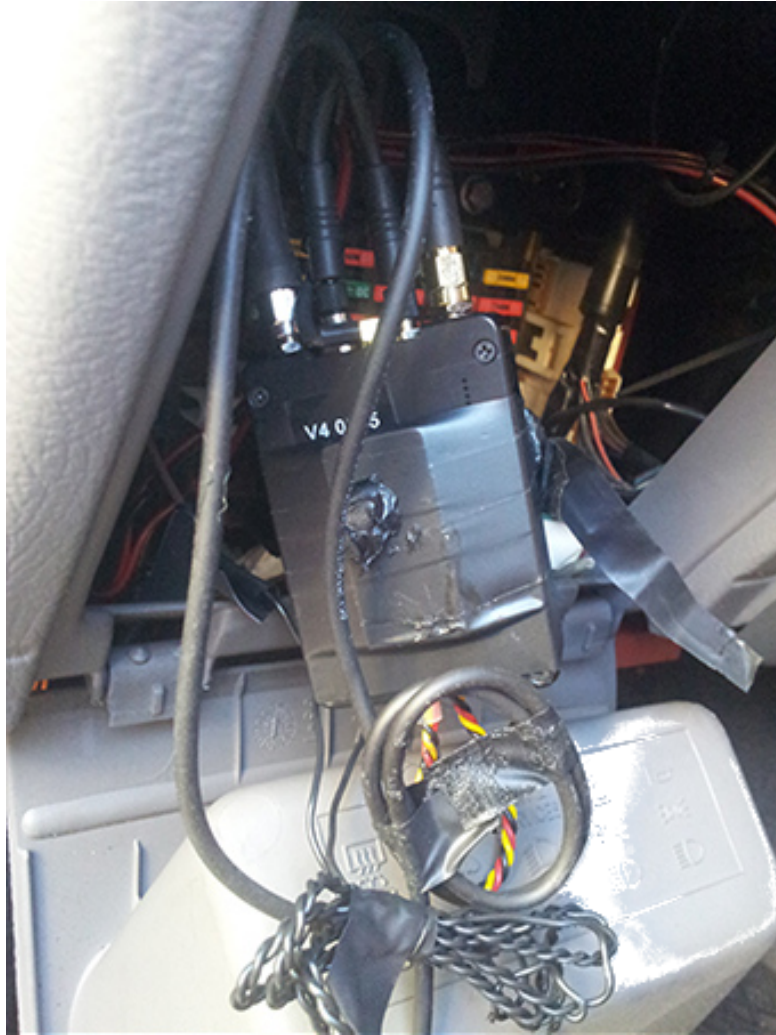
Des micros et une balise GPS trouvés dans la boîte à fusibles d'une voiture à Lecce, Italie, en décembre 2017².

Des micros et une balise GPS ont été trouvés dans une voiture. Le dispositif était placé **dans la boîte à fusibles**. La voiture avait des problèmes électriques (la batterie s'était déchargée deux fois en un mois, signe d'une consommation anormale d'électricité).

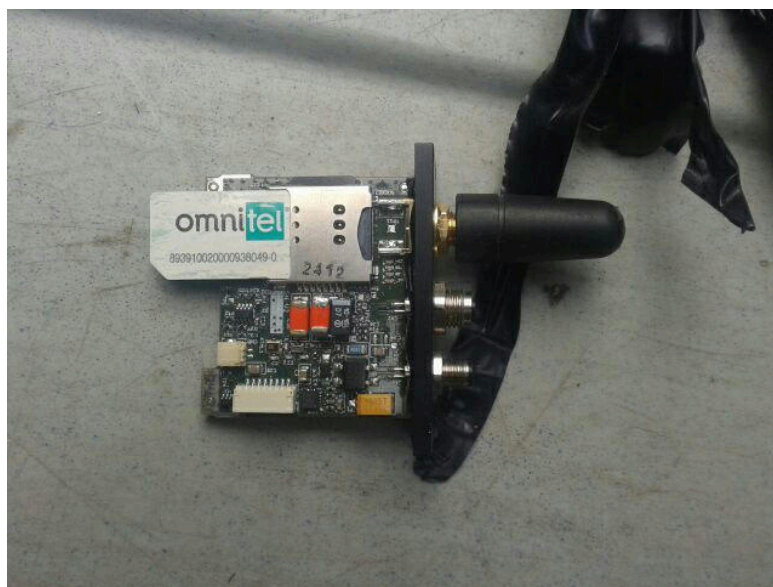
Un dispositif avec carte SIM trouvé dans un véhicule en Italie, en août 2019⁵.
